**CENTRO DE PESQUISAS
DE ENERGIA ELÉTRICA**

**RELATÓRIO DE ENSAIO
DVLA-10230/07-C**

Ensaio de arco elétrico devido à falha interna.

Cubículo 25 kA / 17,5 kV

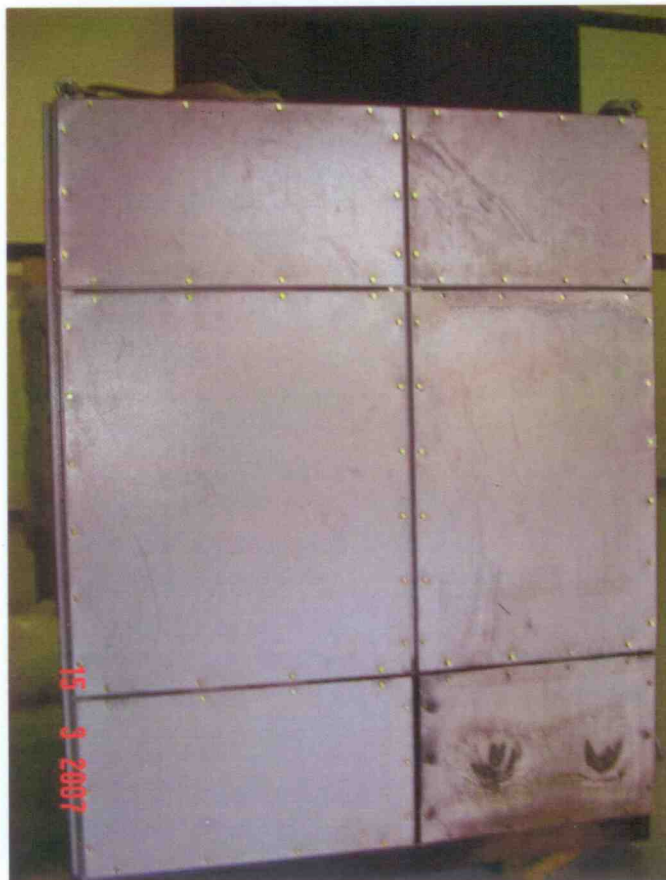
foto 5

As fotos 5 e 6 (página 14) mostram detalhes do compartimento após o ensaio.

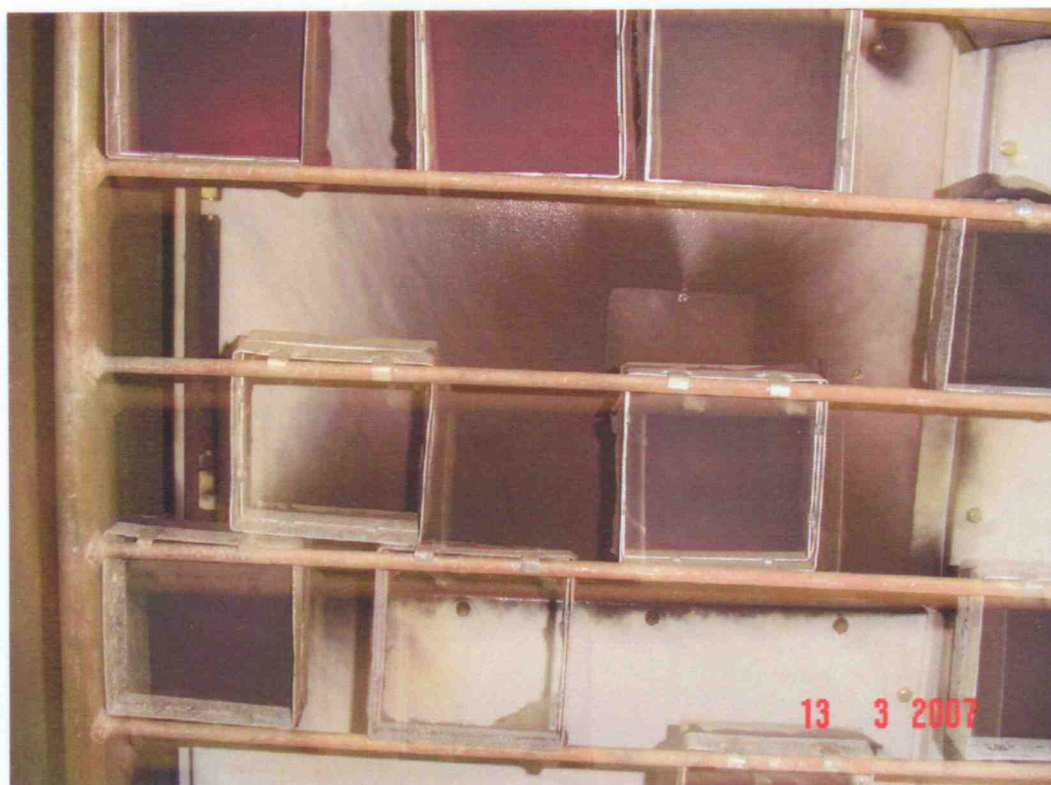
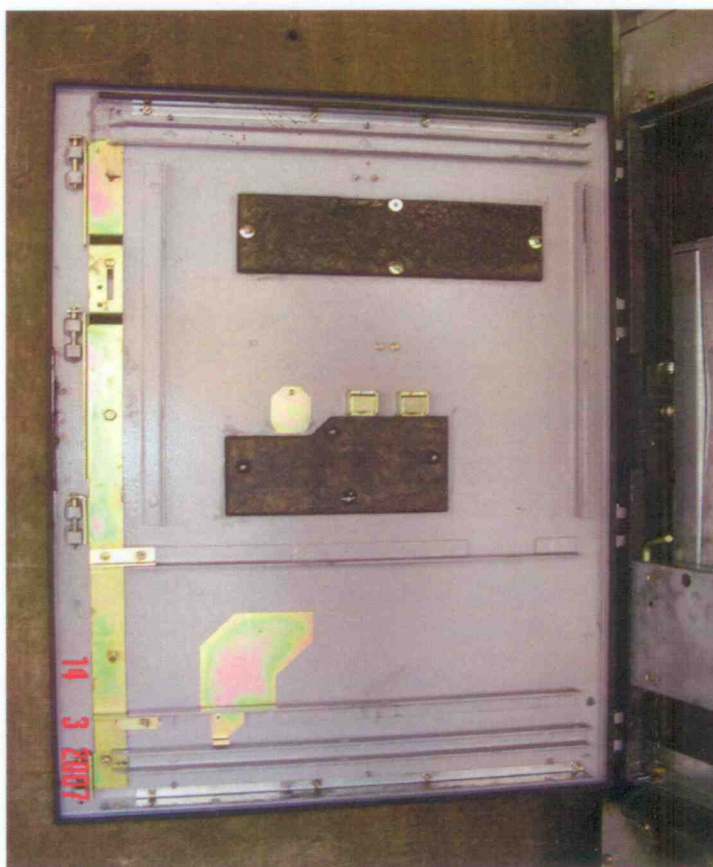
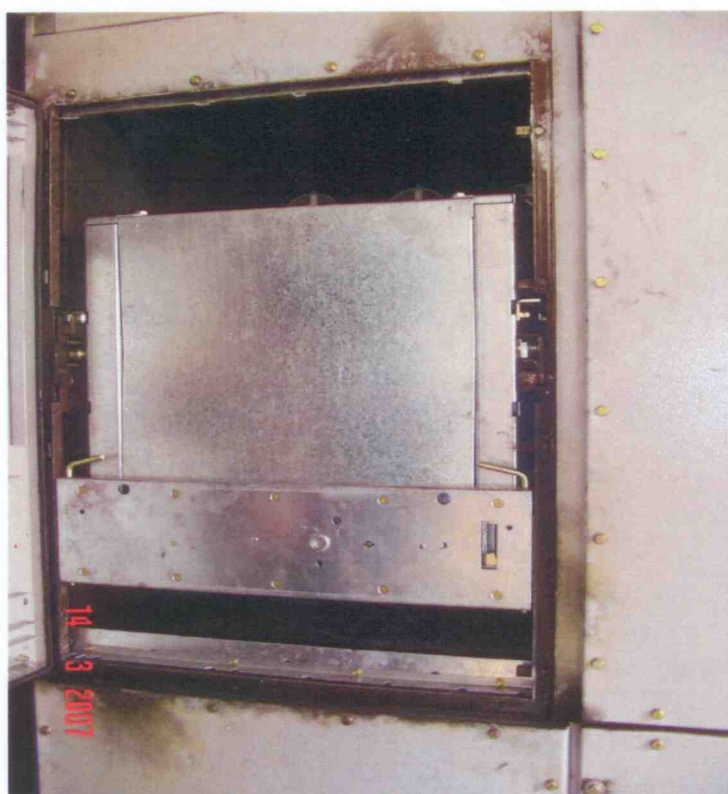
foto 9

(*) Houve a queima de indicadores instalados verticalmente;

As fotos 9 a 12 (páginas 16 e 17) mostram detalhes do compartimento após o ensaio.

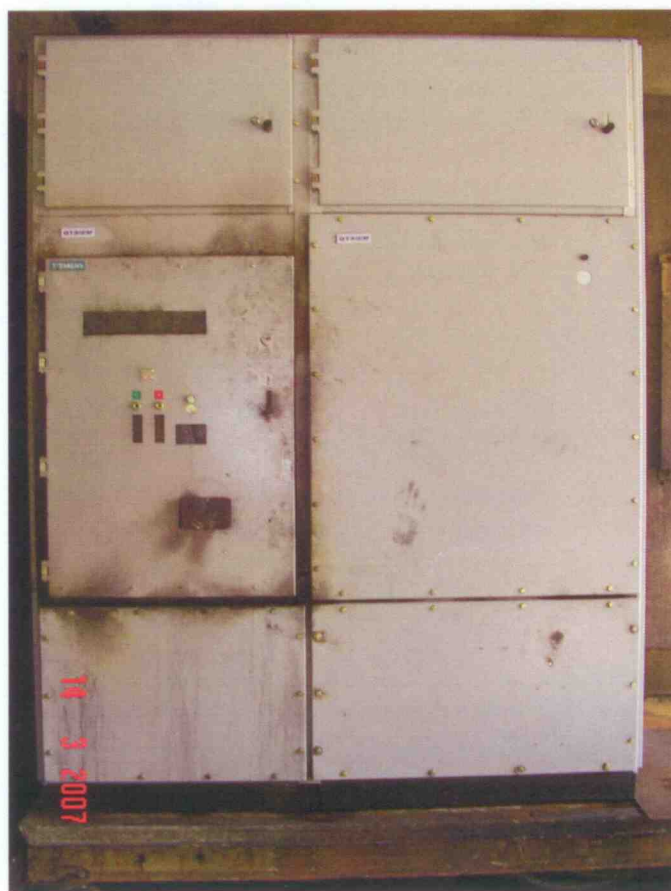
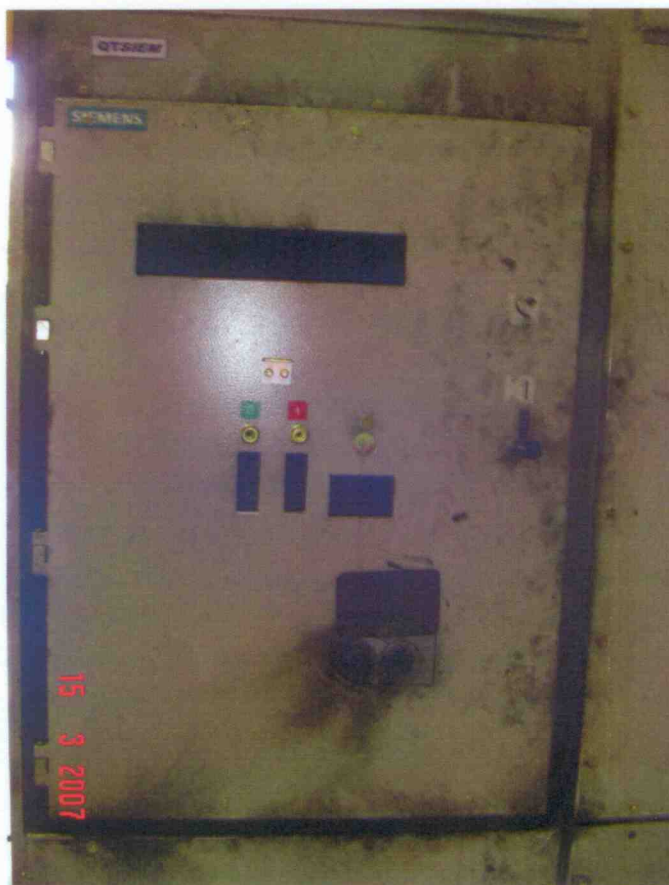
foto 14

Compartimento do disjuntor (2ª aplicação) – após modificações efetuadas na porta do compartimento:

As fotos 14 e 15 (páginas 18 e 19) mostram detalhes da porta do disjuntor após aplicação.

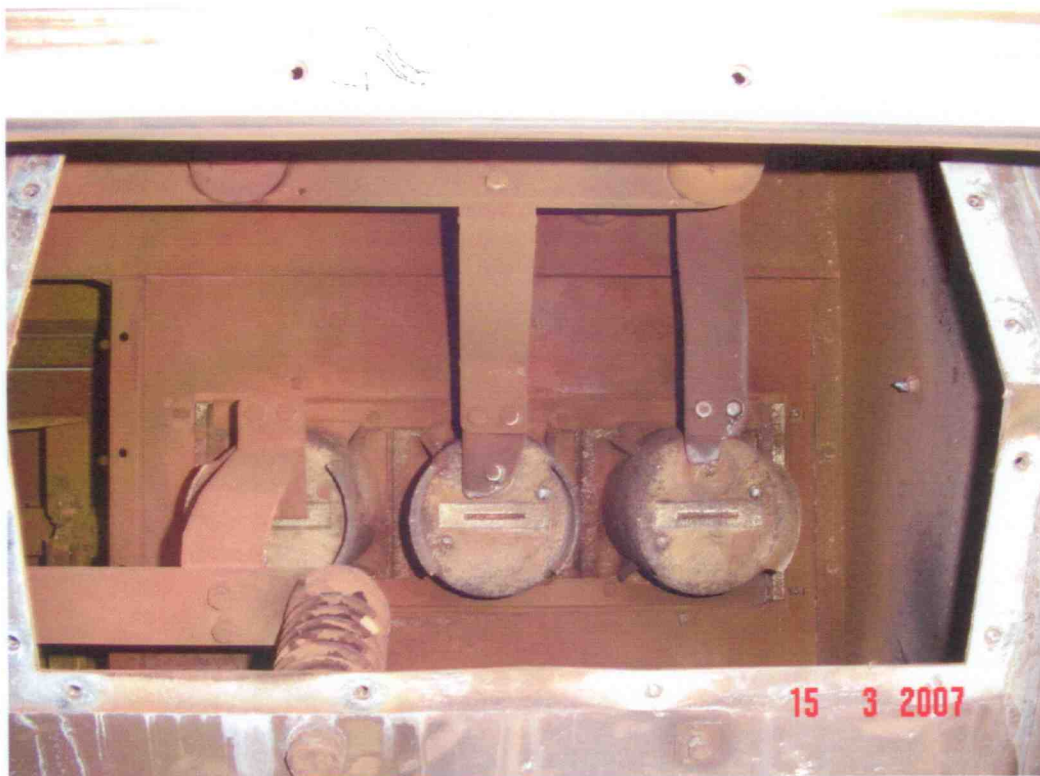
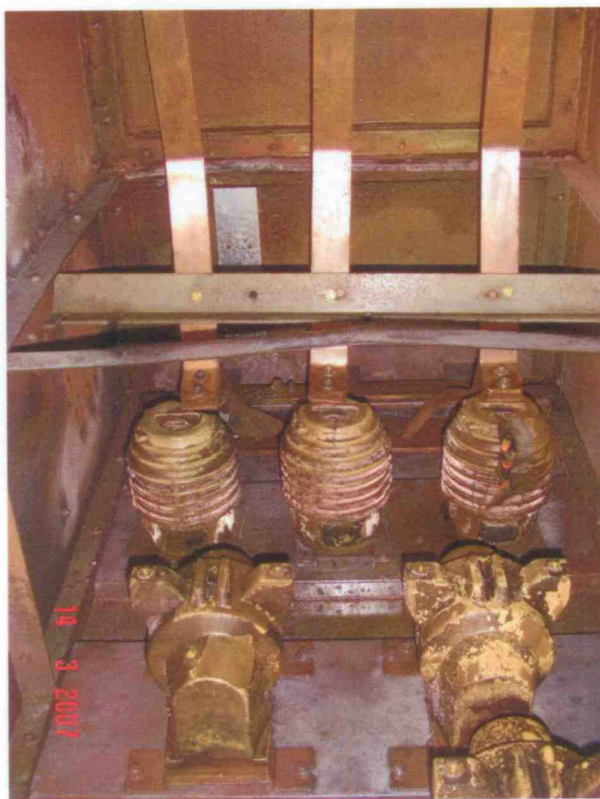
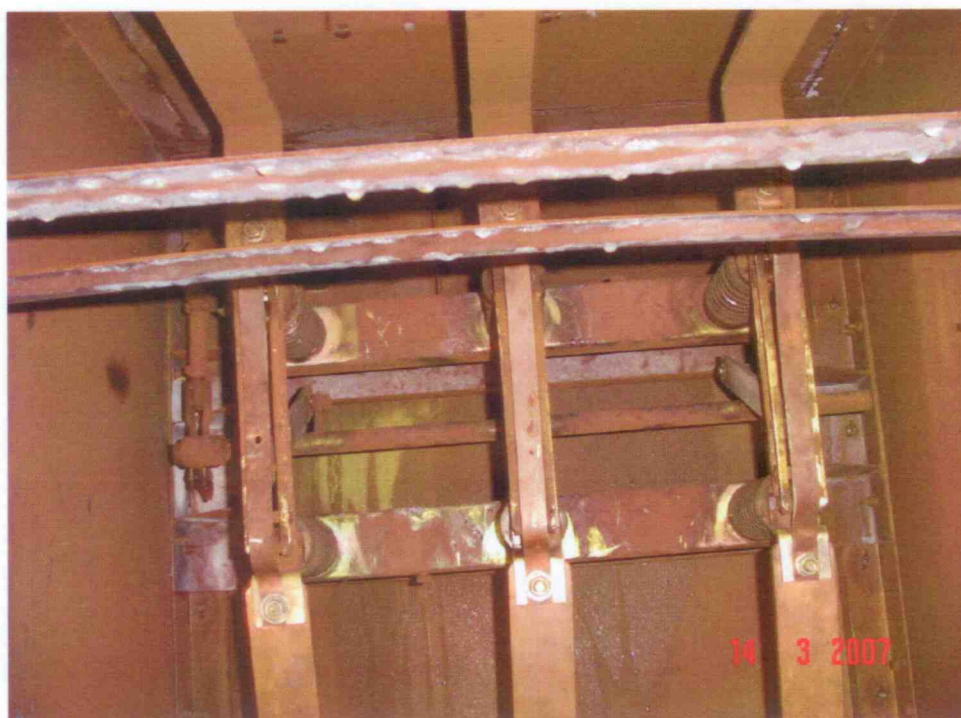
foto 17

As fotos 17 a 19 (páginas 20 e 21) mostram detalhes do compartimento após o ensaio.
